Operazione Pulizia «SAN DOMENICO»

Considerazioni e Suggerimenti:

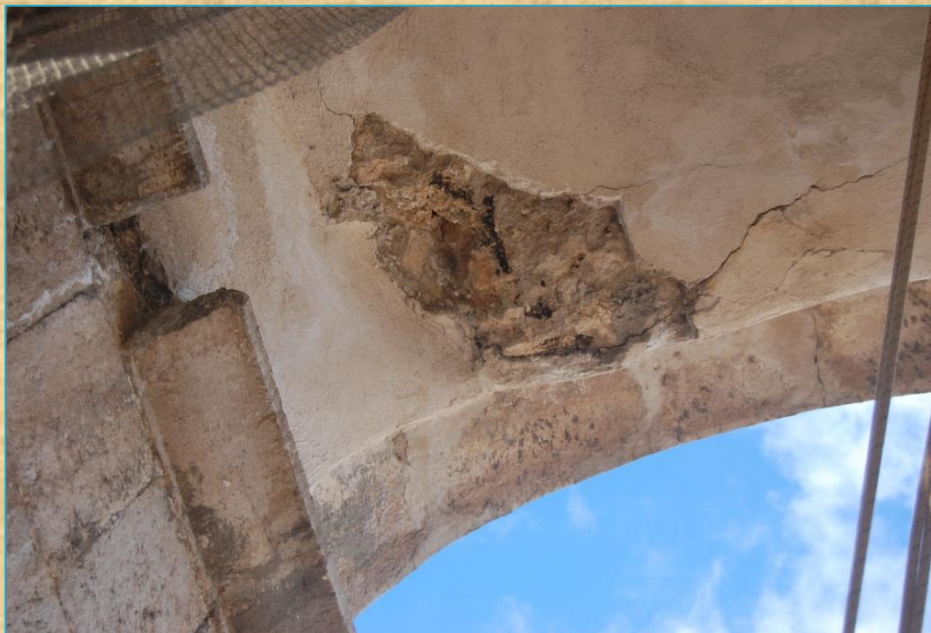
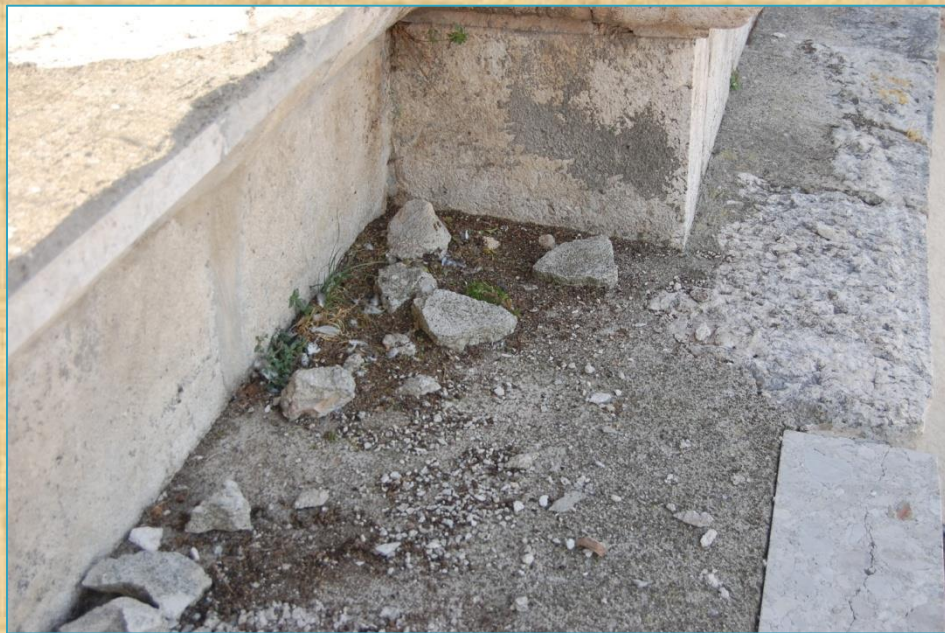
Distacco della volta dell'arcata occidentale, con caduta di calcinacci nell'ordine del decimetro cubo alla base dell'arco e soprattutto lungo la strada sottostante – Rischio altissimo per i passanti.

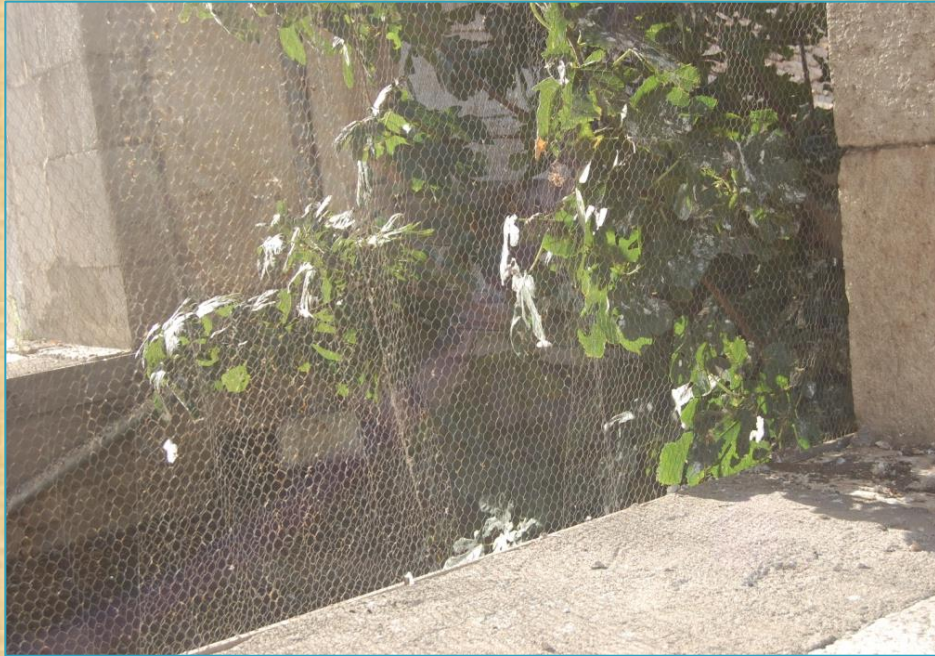
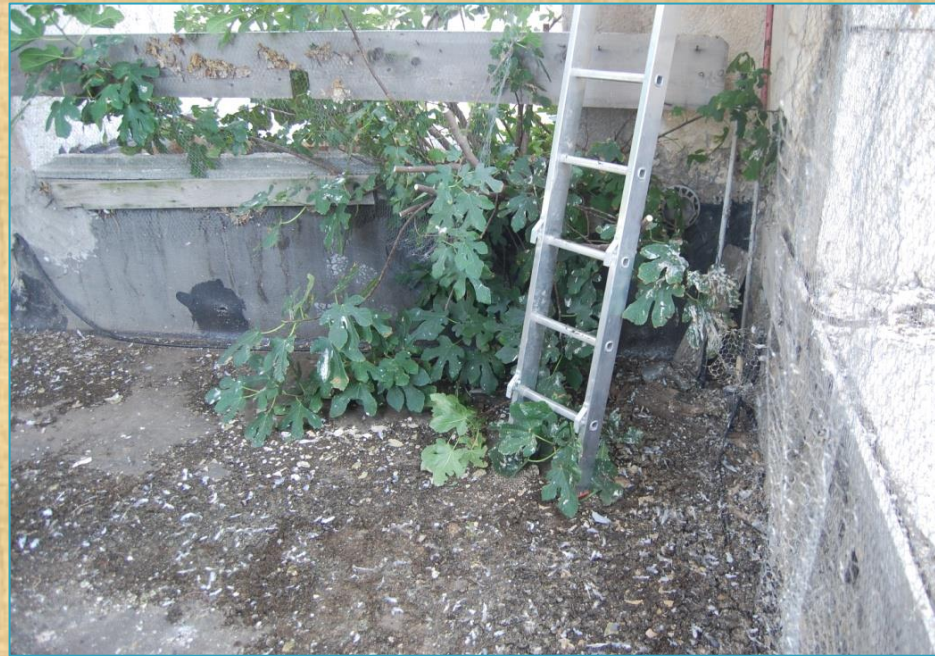
Albero di fico all'interno del campanile prima dell'intervento ed durante i lavori di pulizia. In evidenza il guano dei piccioni che ricopre interamente il pavimento.

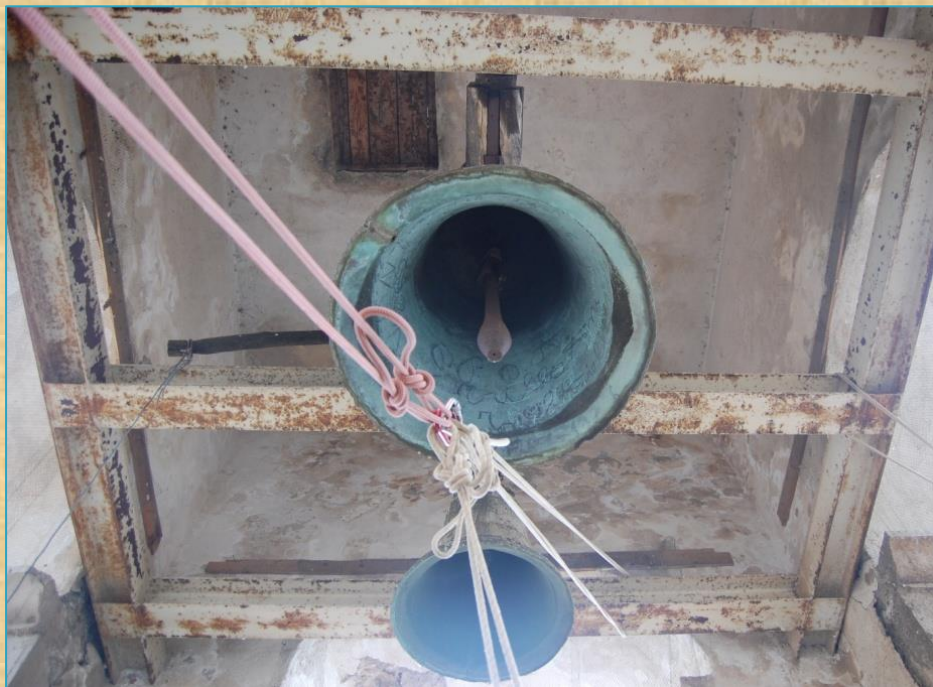
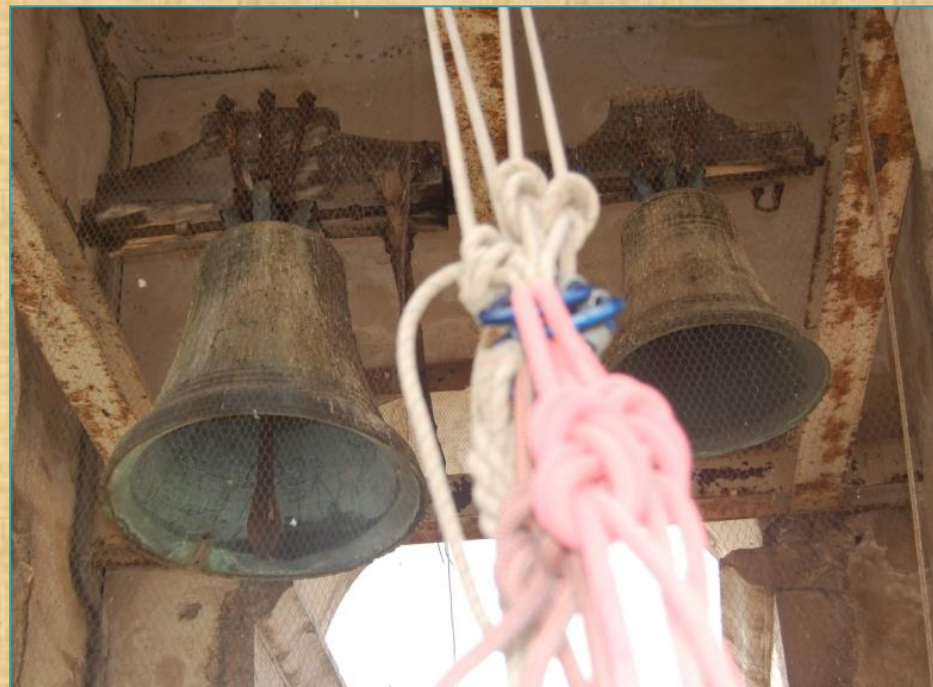
Due delle tre campane di San Domenico. Vorremmo un giorno rivedere sul campanile (e poter suonare) anche la terza campana. Da riportare a Bagnoli e riparare (mediante processo di saldatura specifico).

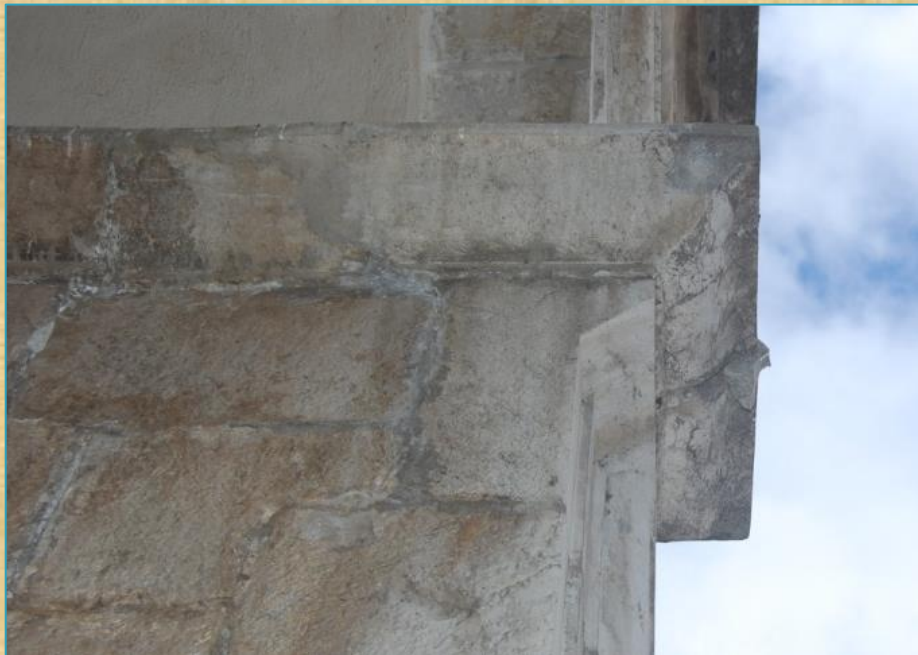
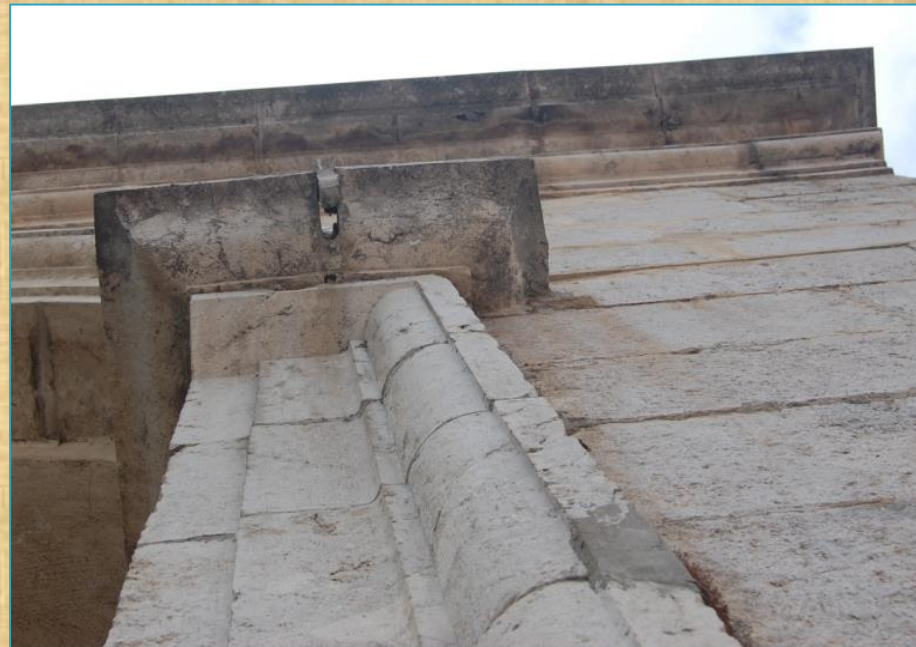
Distacco parziale ed equilibrio precario di un blocchetto dal capitello dell'arco settentrionale. Il blocchetto è stato rimosso nel corso delle operazioni di pulizia.

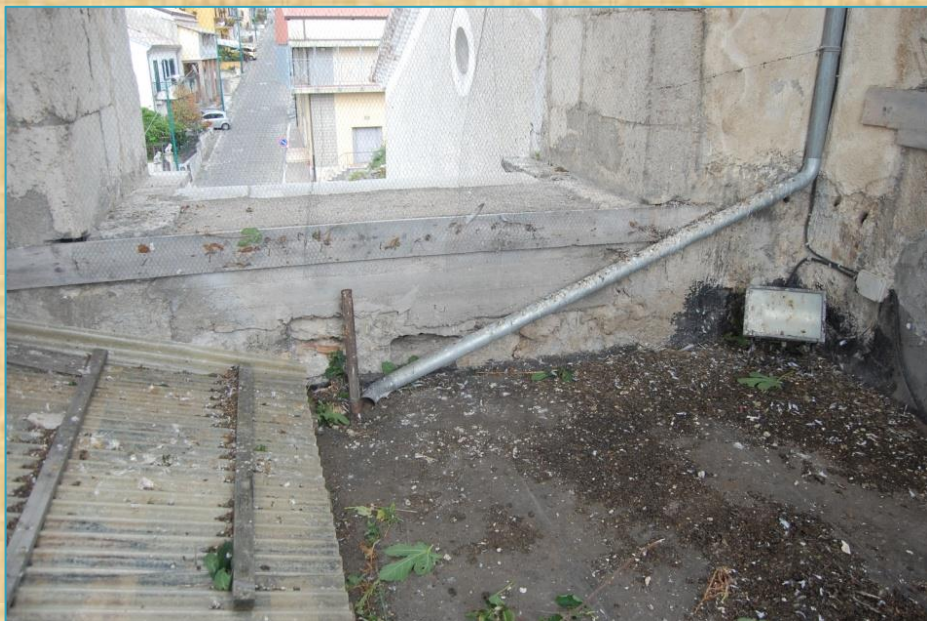
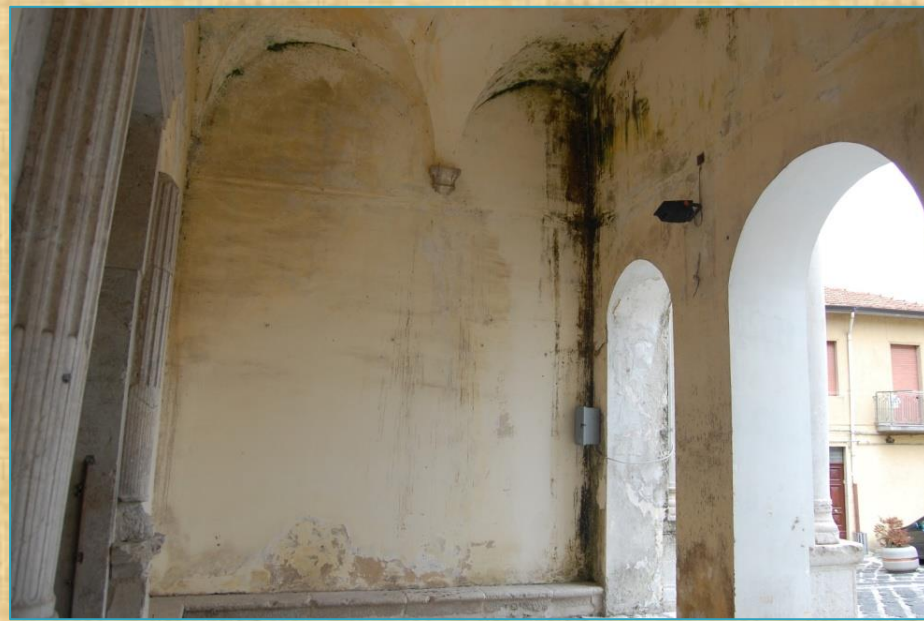
Il canale di gronda (foto a sinistra) scarica le acque piovane all'interno del campanile!?!? Mentre la grondaia di coronamento al porticato è completamente occlusa. Gli effetti si vedono chiaramente in alto a destra, sotto la volta del porticato di ingresso alla chiesa (foto a destra).

- Ripristinare urgentemente all'esterno: il pluviale che attualmente scarica nel campanile; lo scarico della grondaia del porticato completamente occluso e il pluviale della copertura della chiesa che scarica immediatamente a ridosso del muro orientale della chiesa stessa;
- Ricostituire le reti di protezione per i piccioni su tutti i lati, con successiva pulizia del piano e dei fari di illuminazione dagli escrementi degli uccelli;
- Ispezionare il livello superiore alle campane e della copertura per sospetta infiltrazione di acqua (probabile causa del distacco della volta menzionato);
- Verifica ed eventualmente riparazione/sostituzione delle strutture in legno di attacco delle campane (per quanto visto, prossime al collasso).
- Da sostituire buona parte dei coppi di colmo sulla copertura della chiesa.

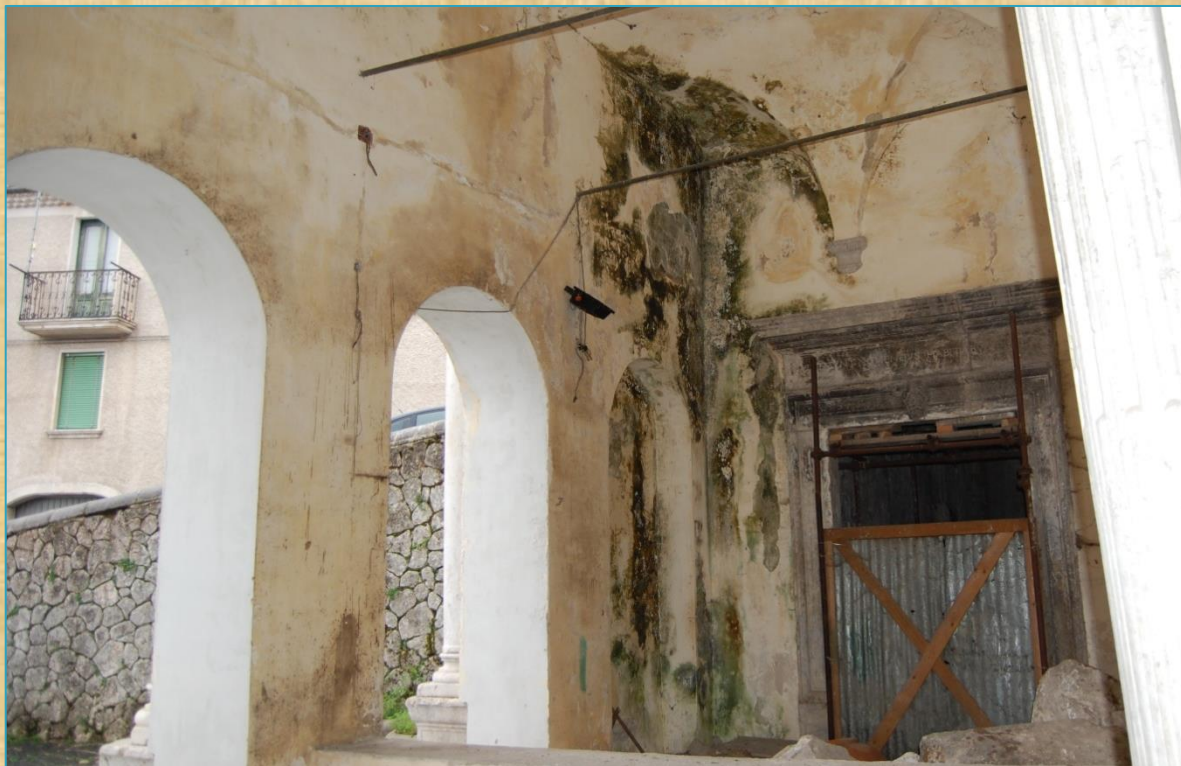
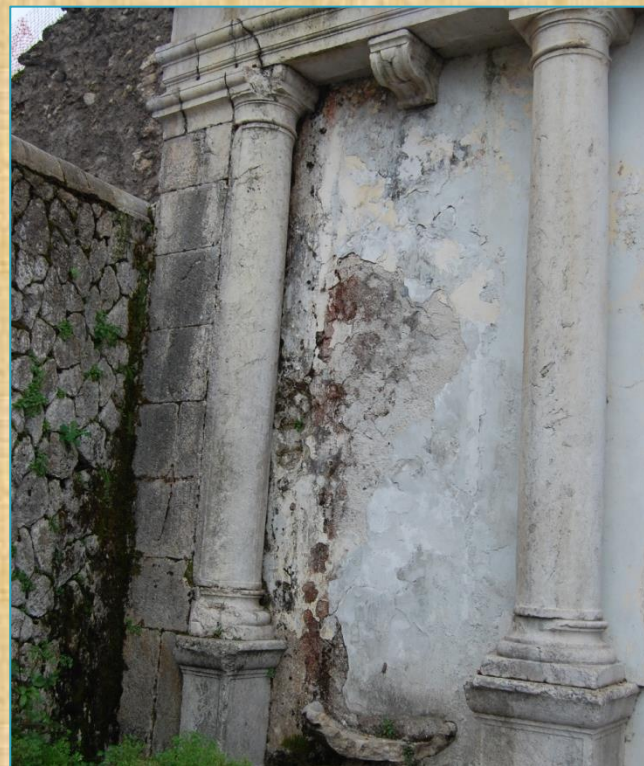
Grondaia di coronamento al porticato completamente occlusa. Nelle foto gli effetti chiaramente visibili.

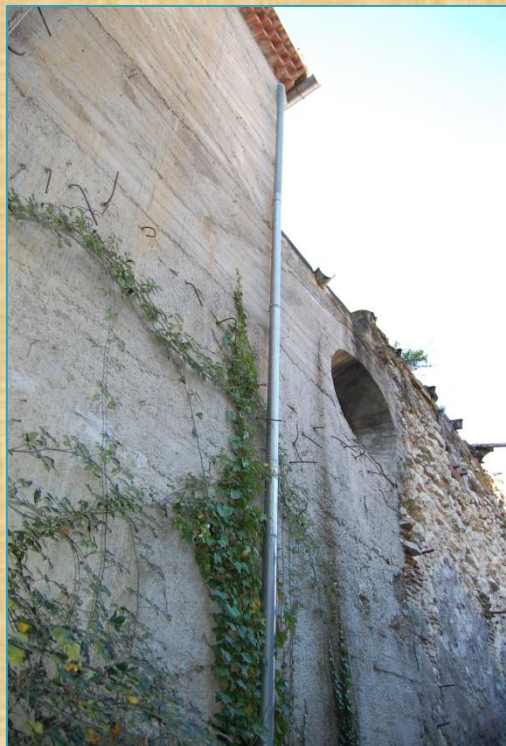
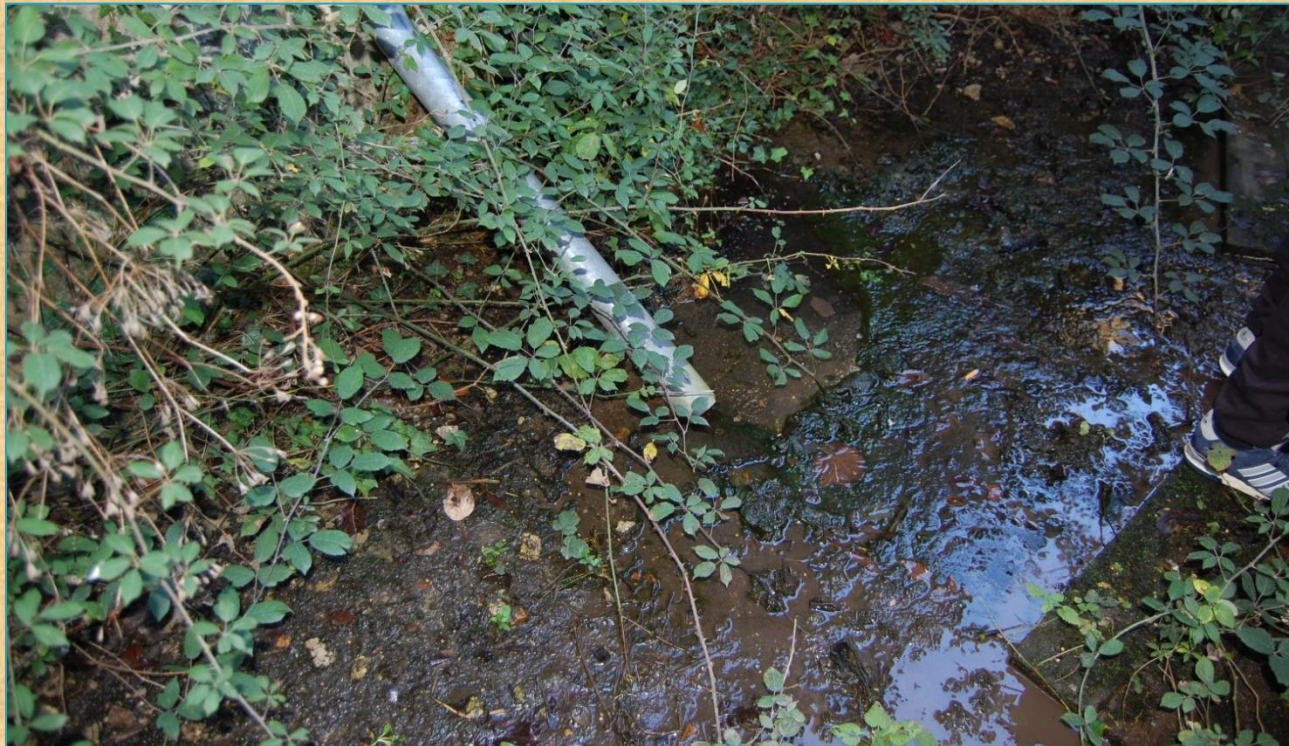
Le grondaie di copertura della chiesa scaricano e ristagnano nel chiostro alla base dei muri.

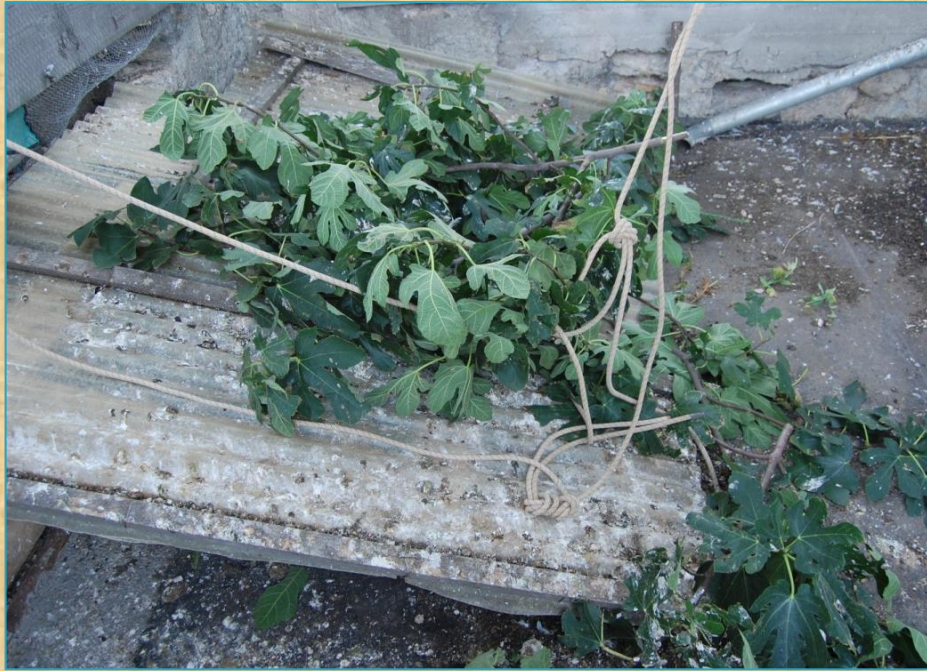
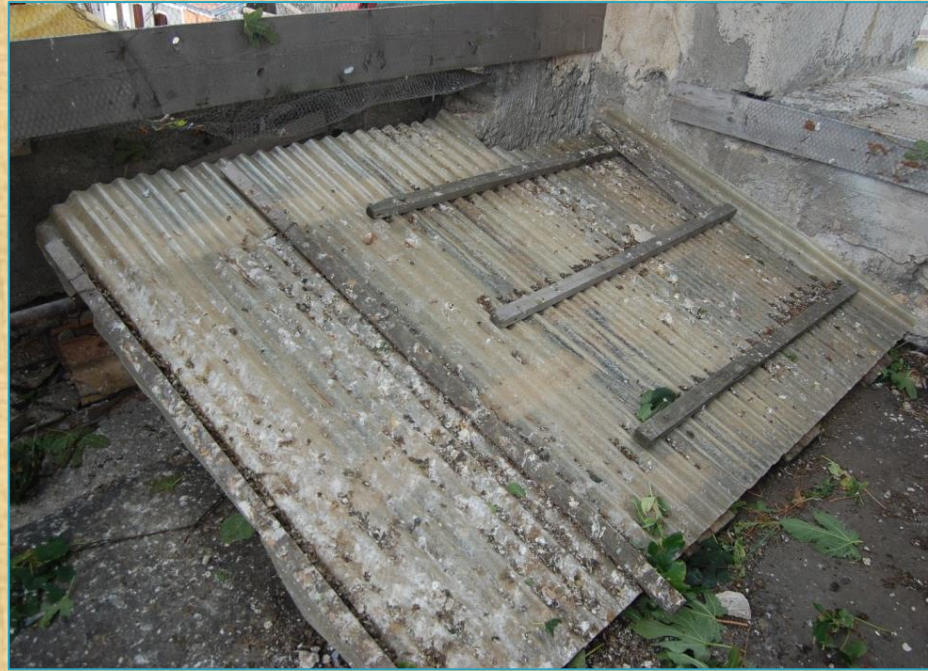
Interno del campanile con la copertura della botola di accesso al piano delle campane.

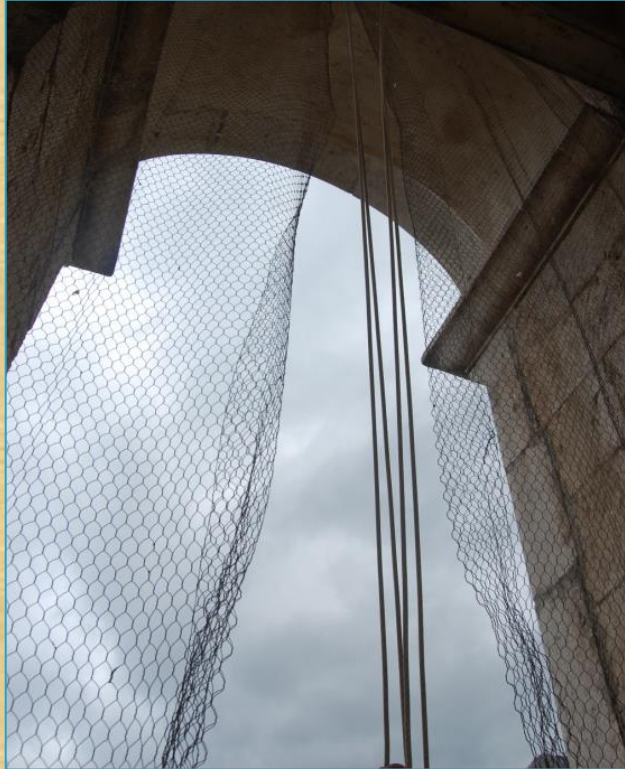
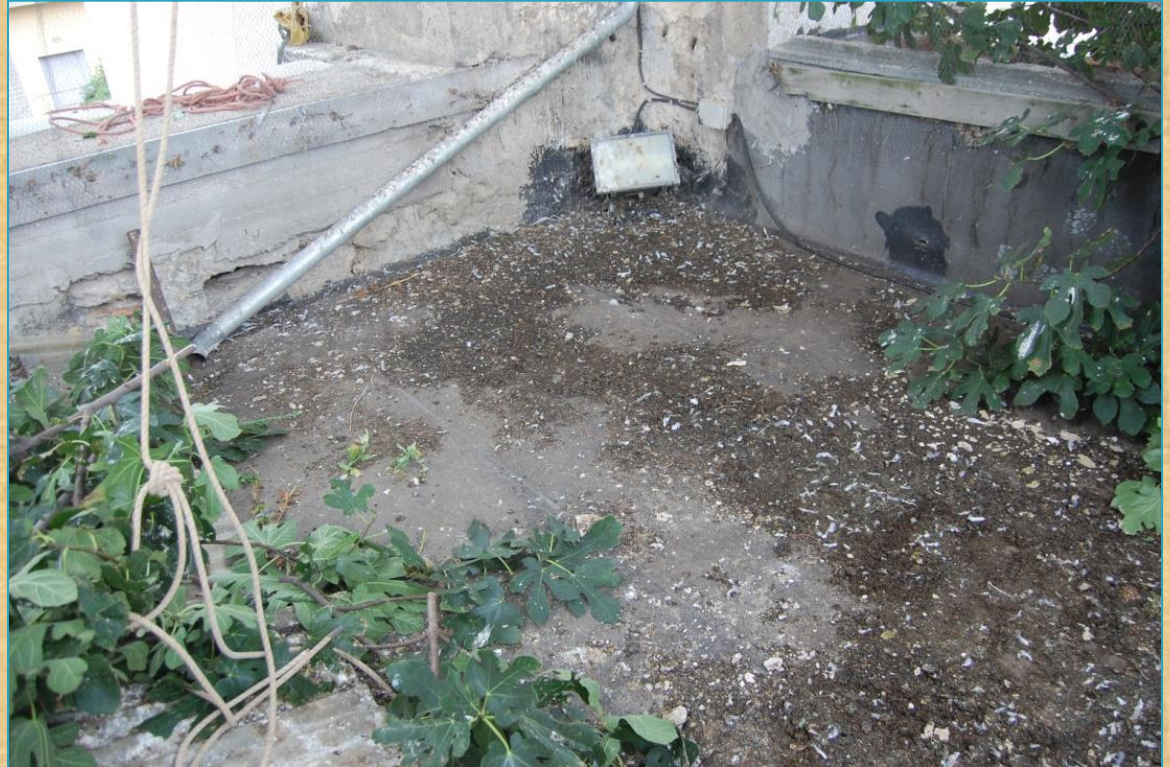
Rete di protezione completamente divelta e guano di uccelli esteso a tutto il piano delle campane.
