Operazione Pulizia «SAN DOMENICO»

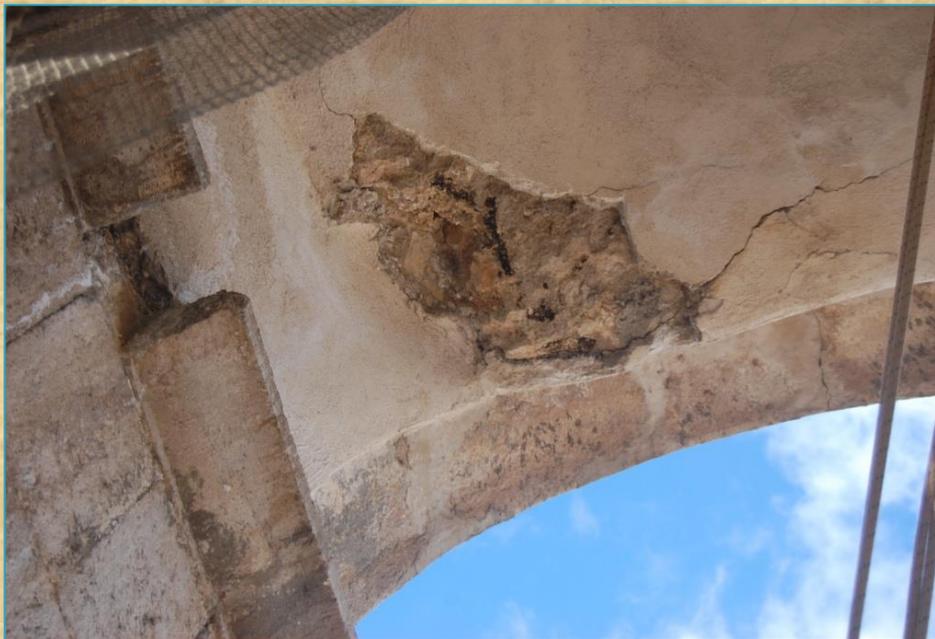
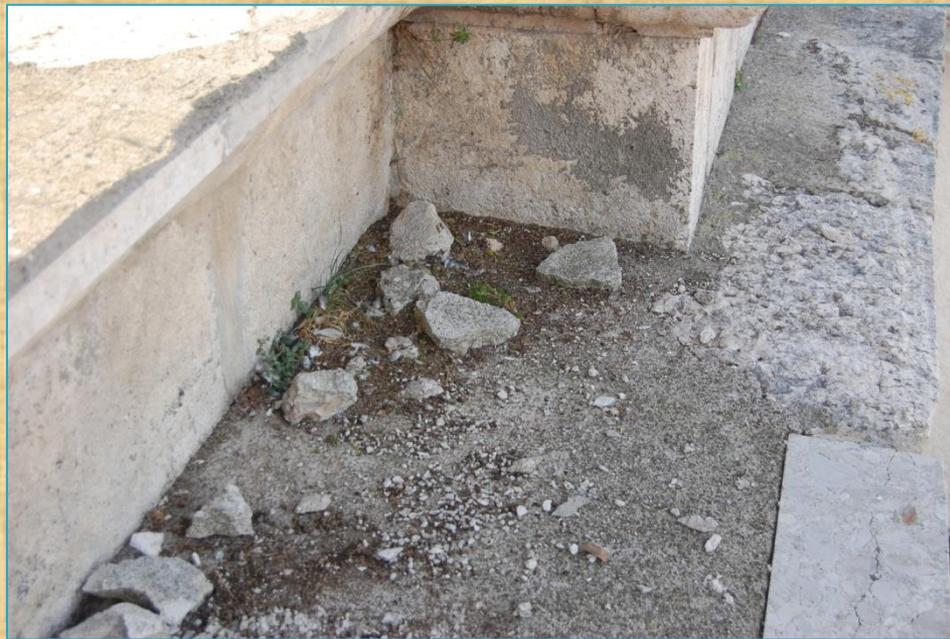
Distacco della volta dell'arcata occidentale, con caduta di calcinacci nell'ordine del decimetro cubo alla base dell'arco e soprattutto lungo la strada sottostante – Rischio altissimo per i passanti.

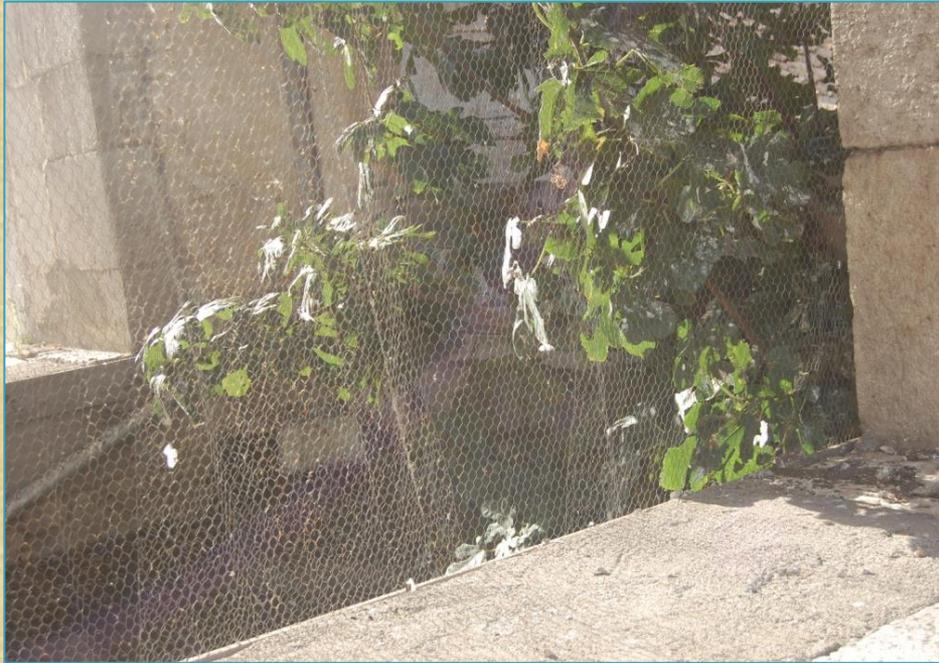
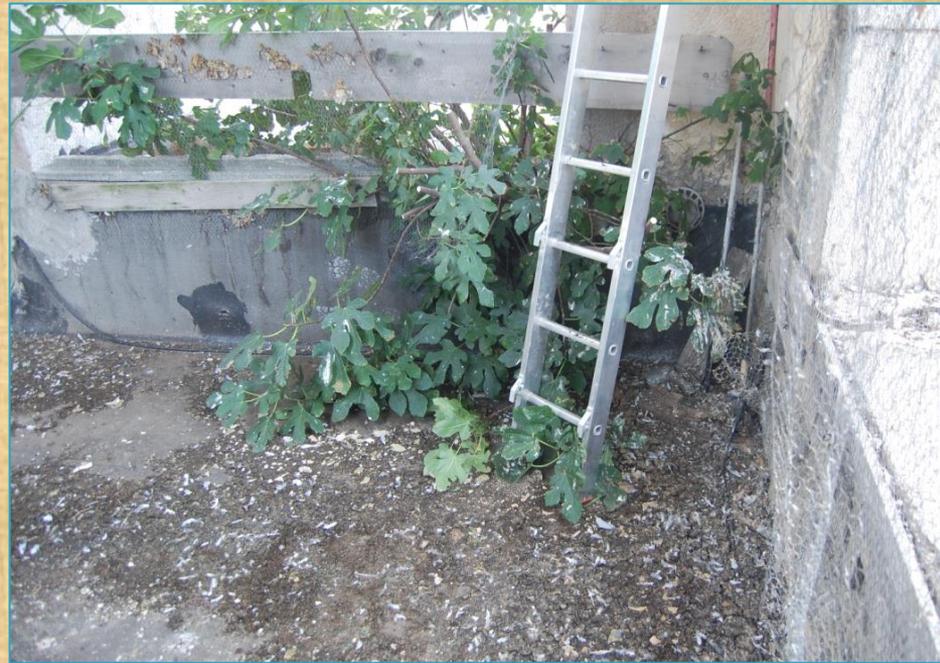
Albero di fico all'interno del campanile prima dell'intervento ed durante i lavori di pulizia. In evidenza il guano dei piccioni che ricopre interamente il pavimento.

- Ripristinare urgentemente all'esterno: il pluviale che attualmente scarica nel campanile; lo scarico della grondaia del porticato completamente occluso e il pluviale della copertura della chiesa che scarica immediatamente a ridosso del muro orientale della chiesa stessa;
- Ricostituire le reti di protezione per i piccioni su tutti i lati, con successiva pulizia del piano e dei fari di illuminazione dagli escrementi degli uccelli;
- Ispezionare il livello superiore alle campane e della copertura per sospetta infiltrazione di acqua (probabile causa del distacco della volta menzionato);
- Verifica ed eventualmente riparazione/sostituzione delle strutture in legno di attacco delle campane (per quanto visto, prossime al collasso).
- Da sostituire buona parte dei coppi di colmo sulla copertura della chiesa.

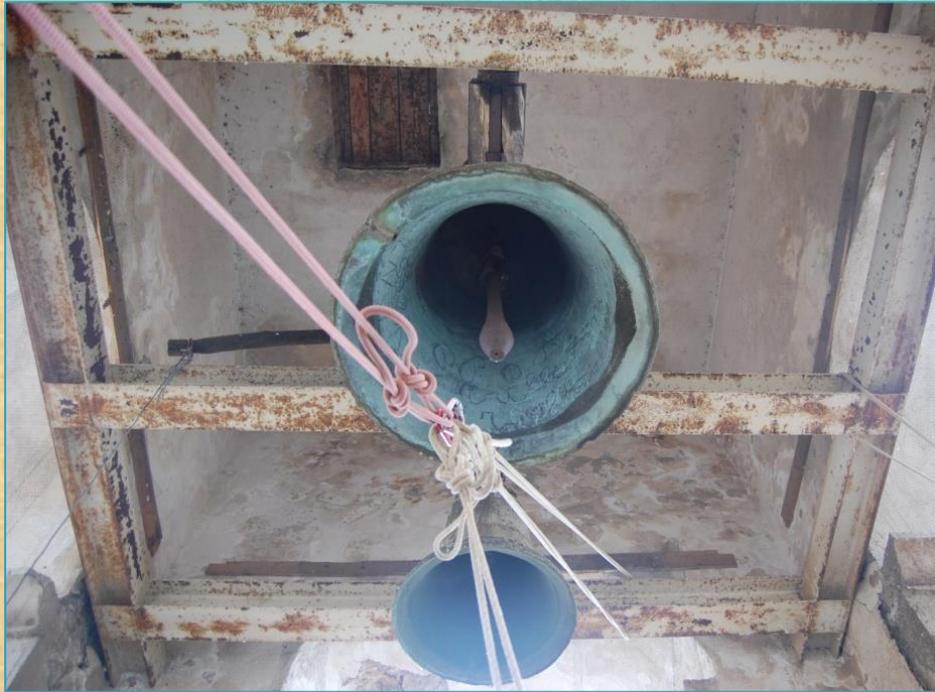
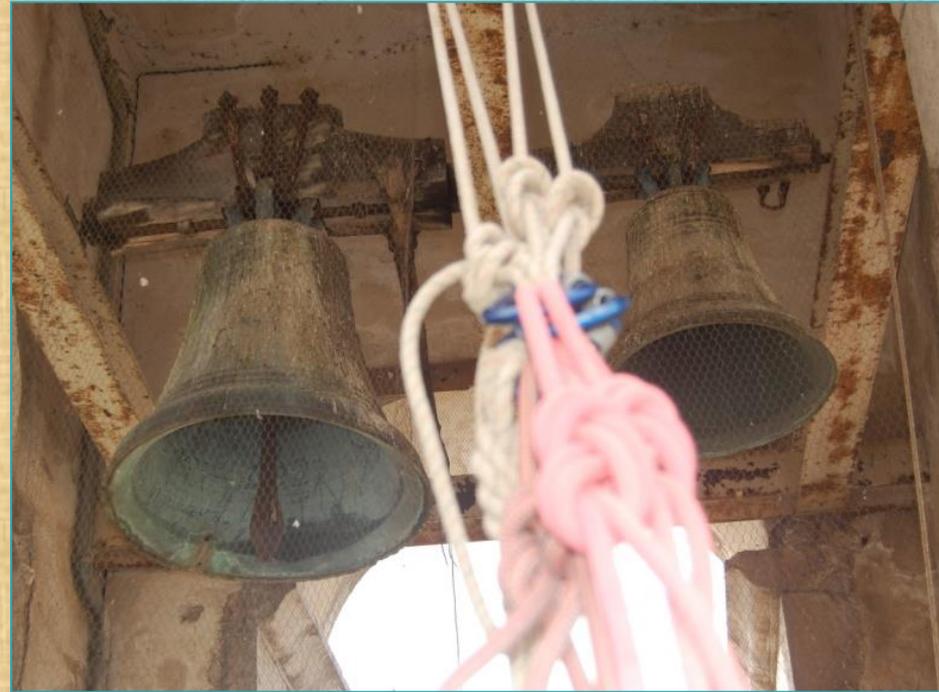
Due delle tre campane di San Domenico. Vorremmo un giorno rivedere sul campanile (e poter suonare) anche la terza campana. Da riportare a Bagnoli e riparare (mediante processo di saldatura specifico).

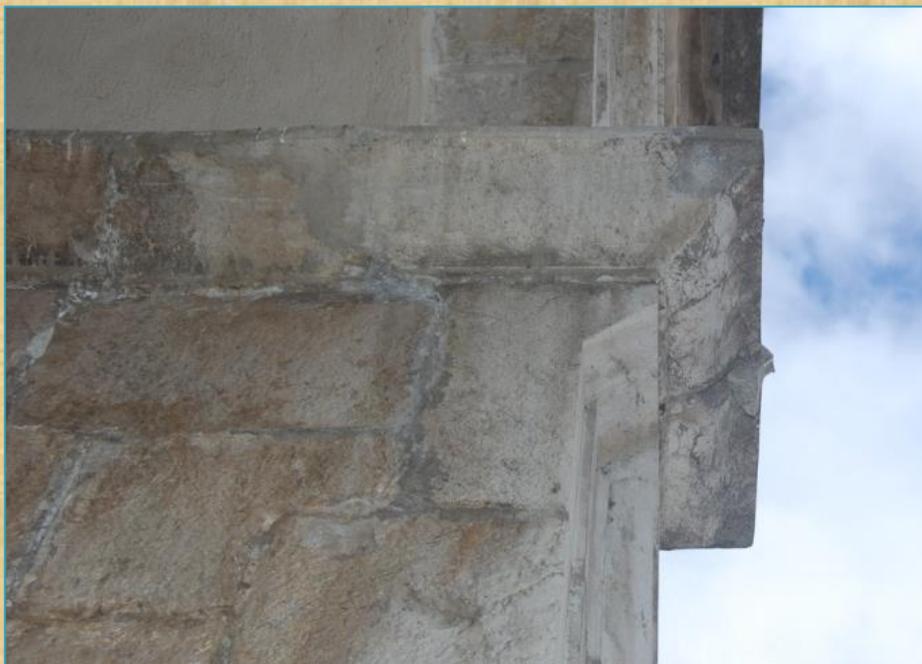
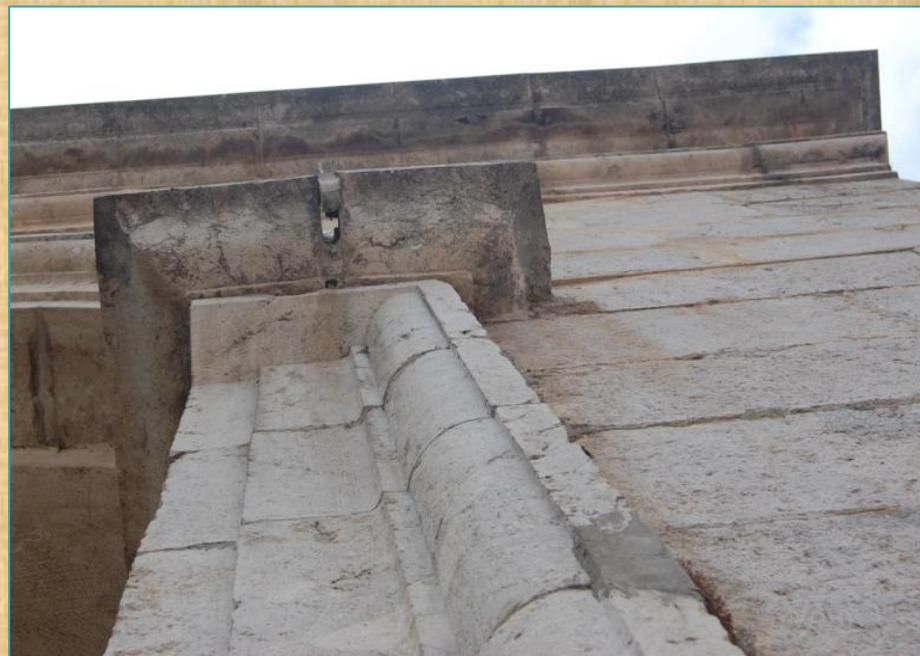
Distacco parziale ed equilibrio precario di un blocchetto dal capitello dell'arco settentrionale. Il blocchetto è stato rimosso nel corso delle operazioni di pulizia.

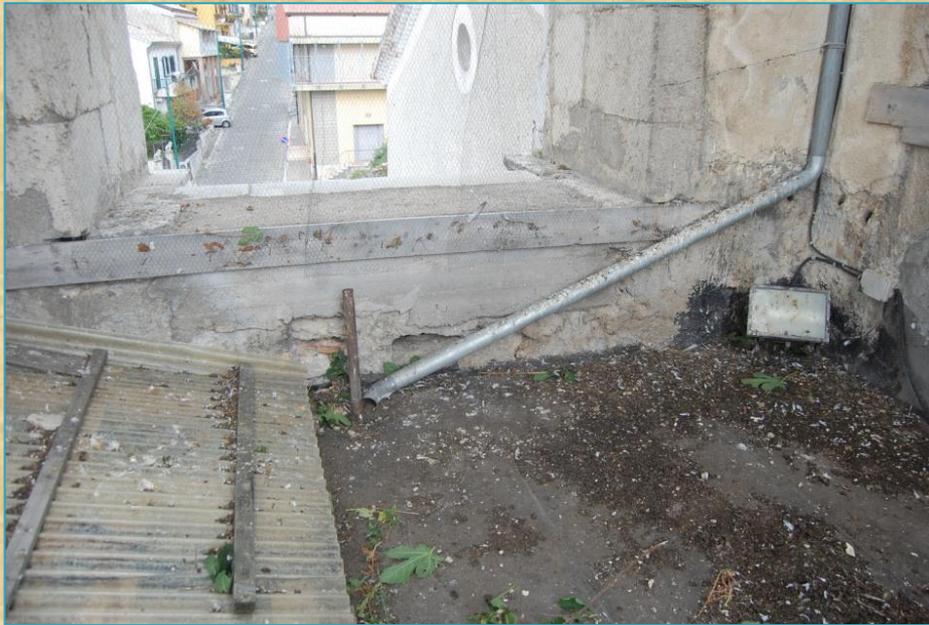
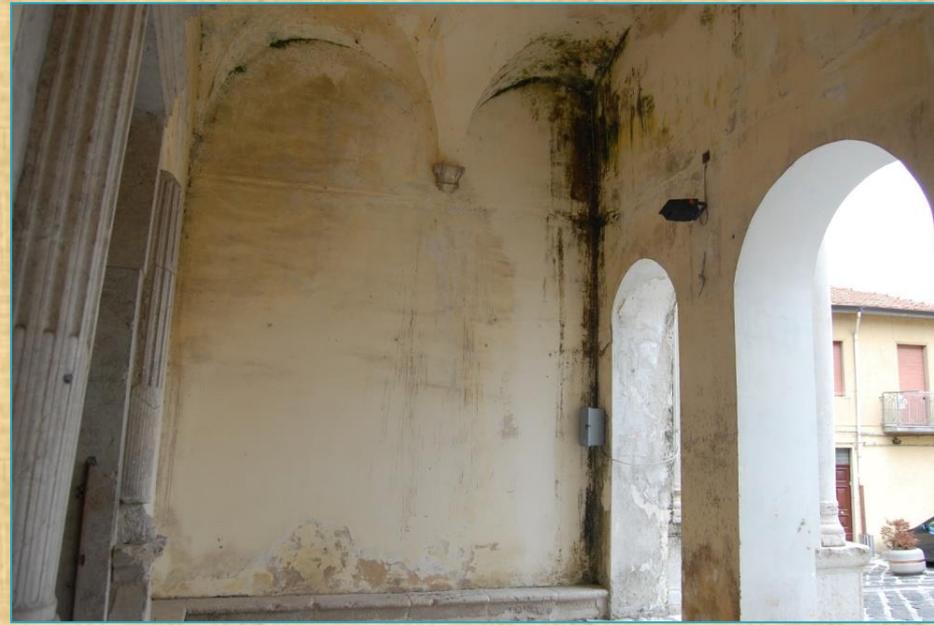
Il canale di gronda (foto a sinistra) scarica le acque piovane all'interno del campanile!?!? Mentre la grondaia di coronamento al porticato è completamente occlusa. Gli effetti si vedono chiaramente in alto a destra, sotto la volta del porticato di ingresso alla chiesa (foto a destra).

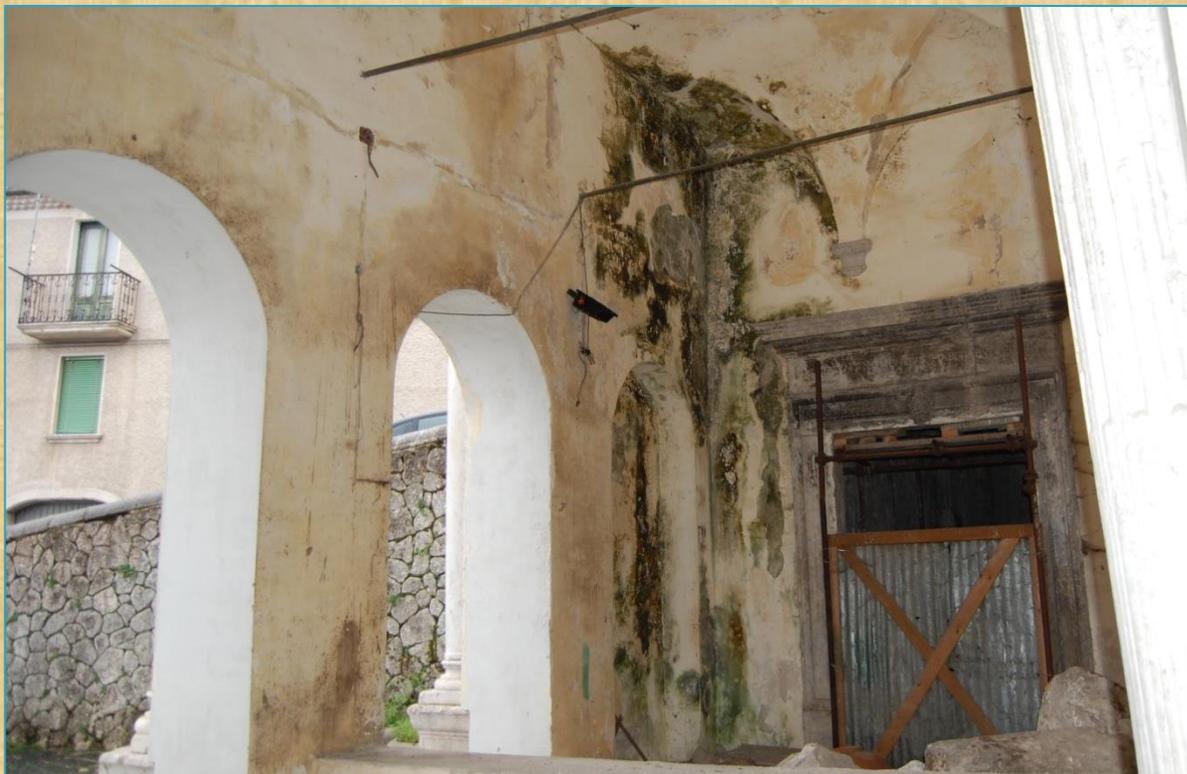
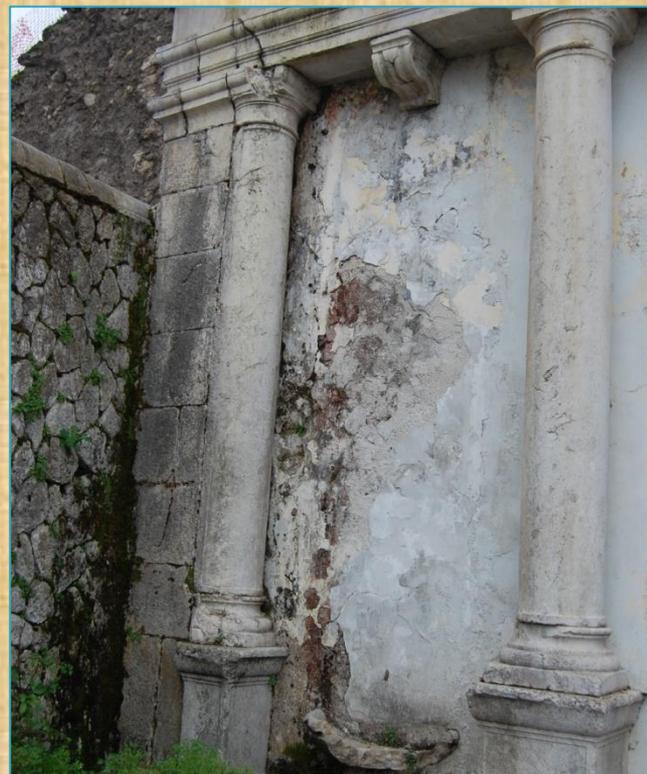
Grondaia di coronamento al porticato completamente occlusa. Nelle foto gli effetti chiaramente visibili.

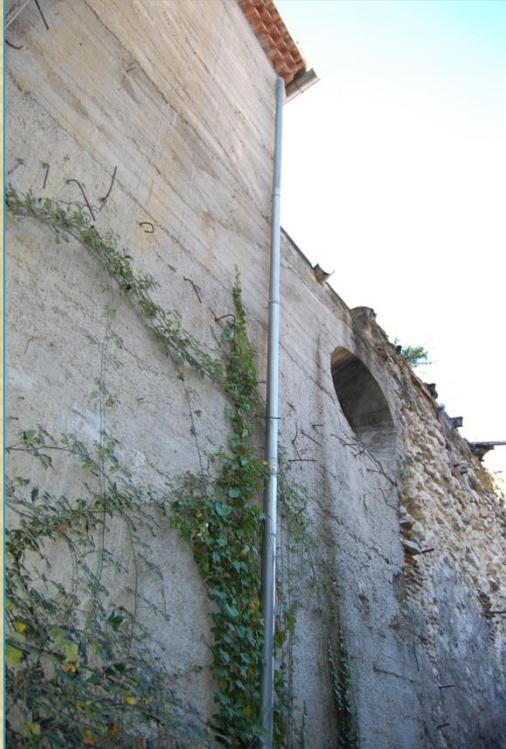
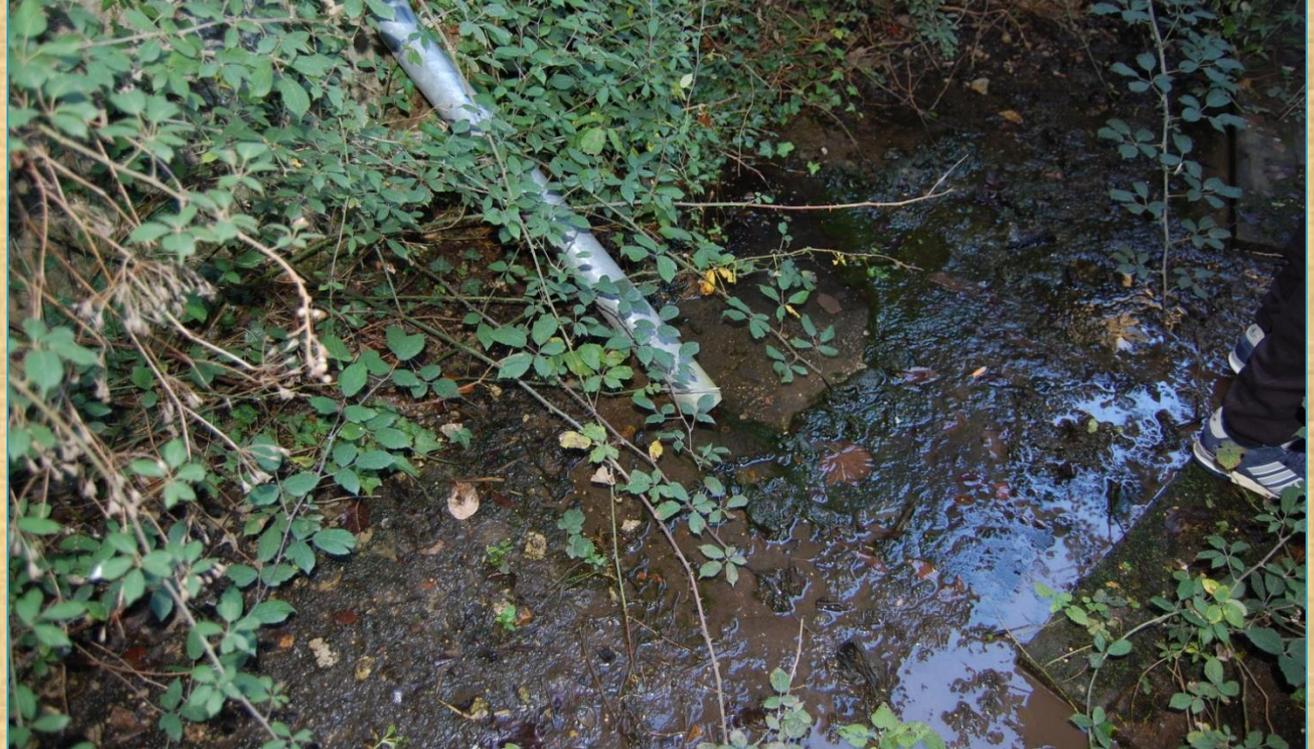
Le grondaie di copertura della chiesa scaricano e ristagnano nel chiostro alla base dei muri.

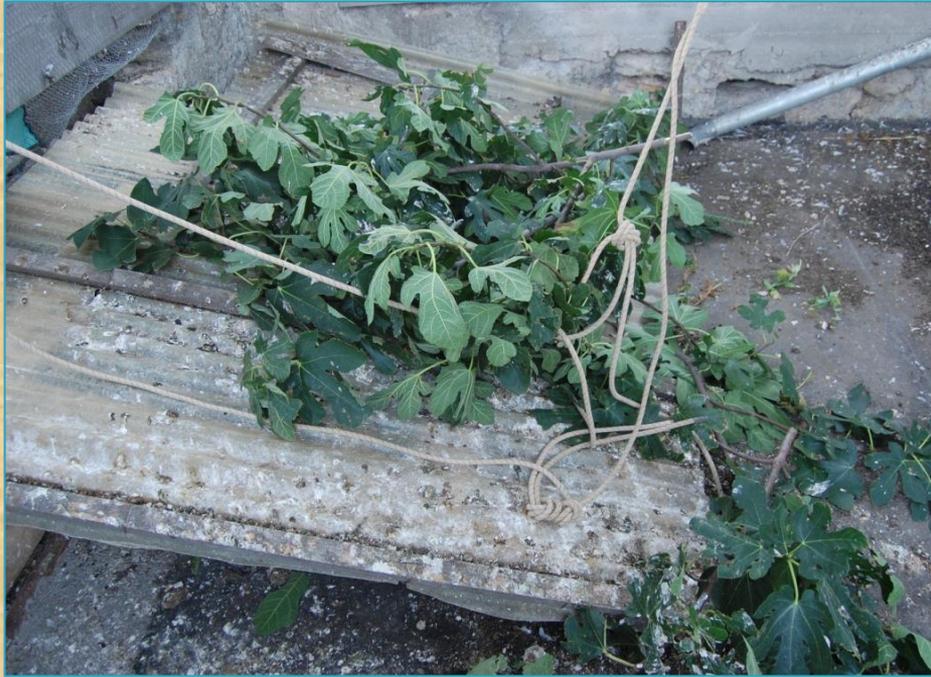
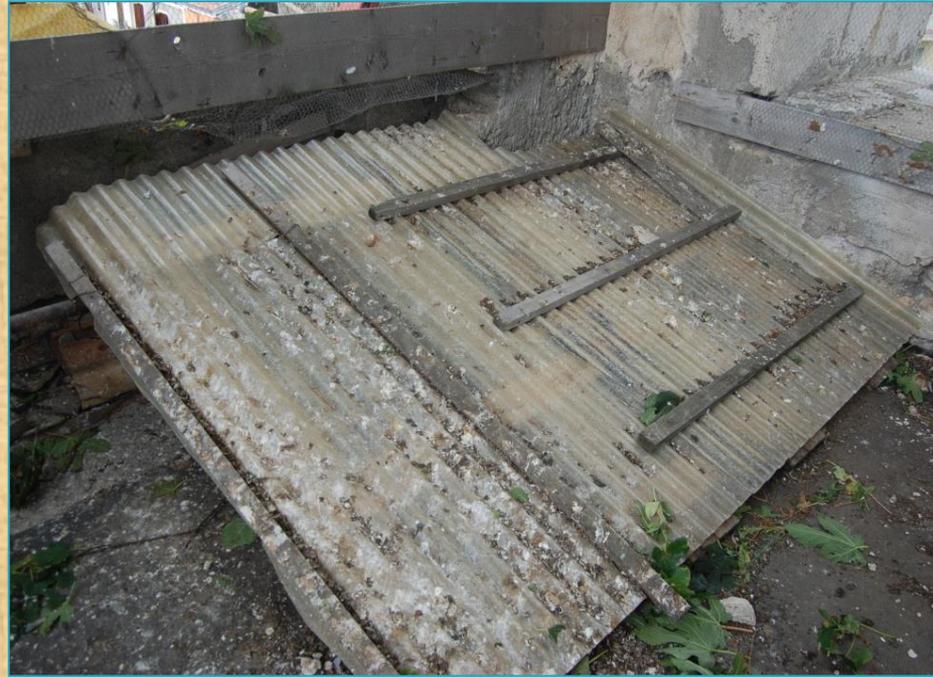
Interno del campanile con la copertura della botola di accesso al piano delle campane.

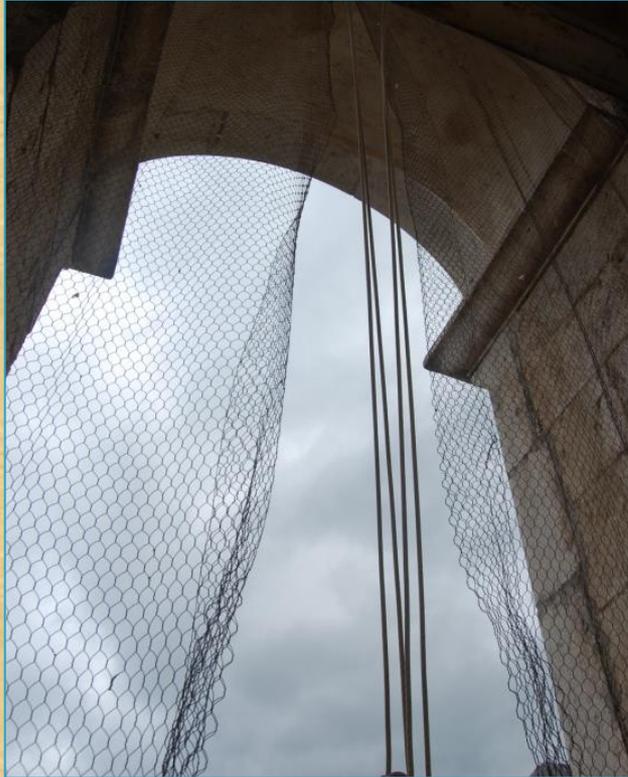
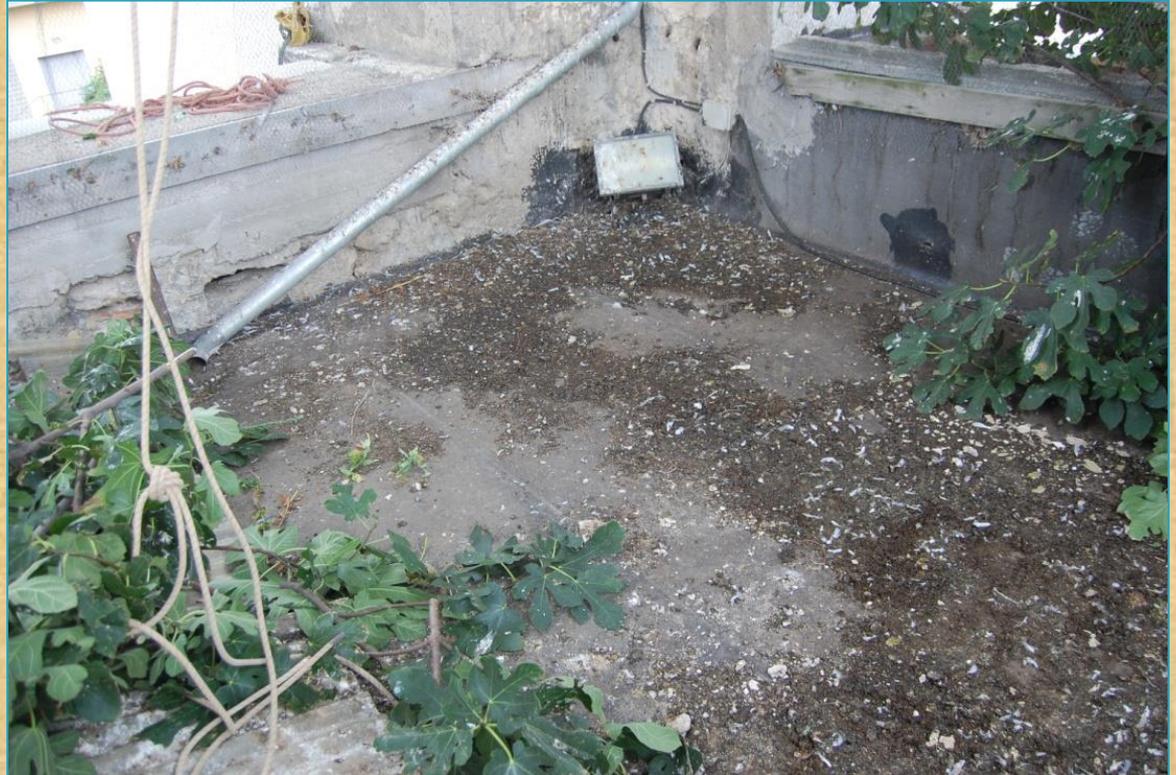
Rete di protezione completamente divelta e guano di uccelli esteso a tutto il piano delle campane.
